**2º RELATÓRIO DE OPERAÇÃO DO
SISTEMA DE REMEDIAÇÃO AMBIENTAL
(01/01/21 a 31/03/21)**

Documento 04918-03

Companhia Tróleibus Araraquara (CTA)

Projeto 04918

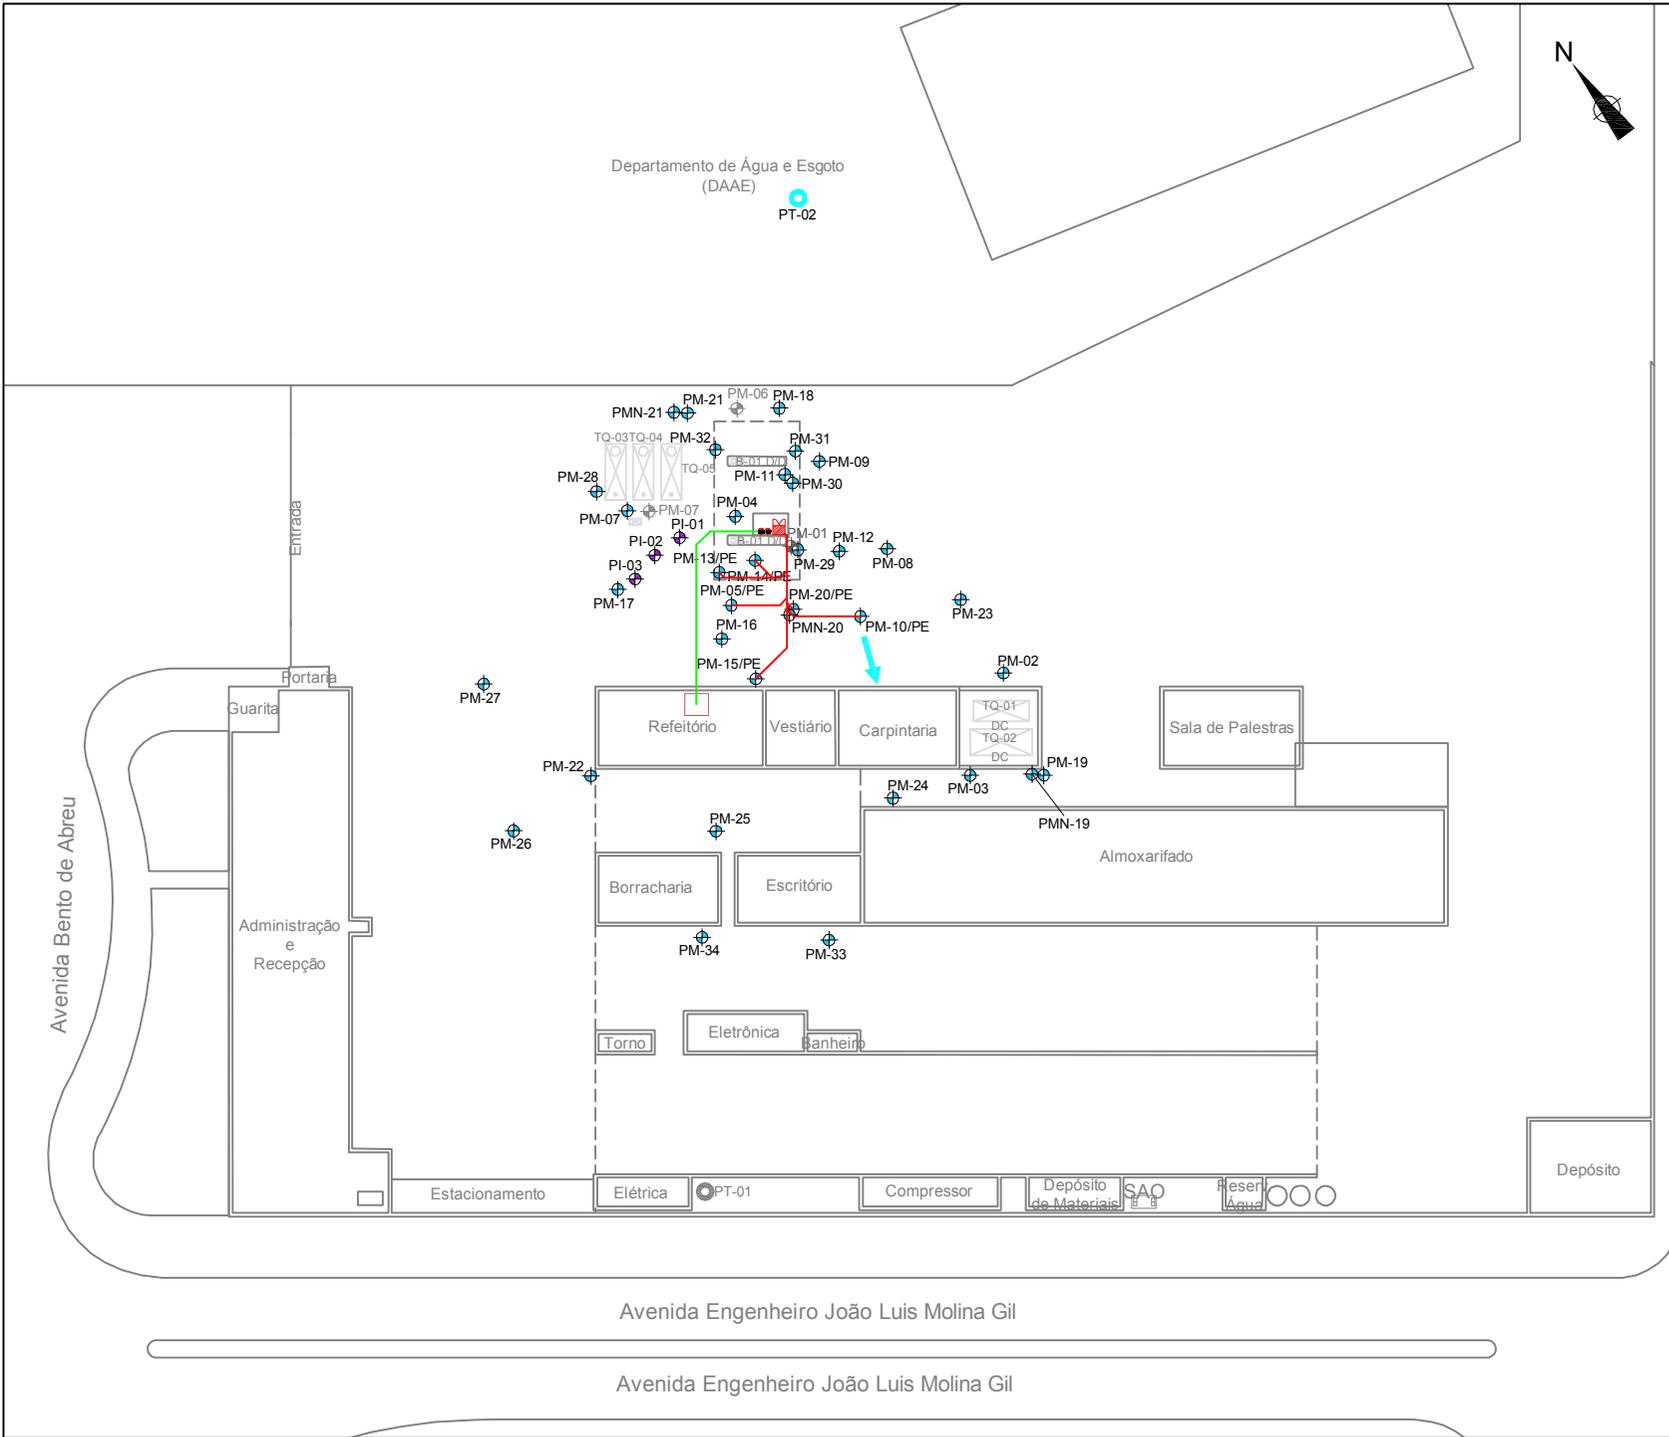
TÍTULO: **Planta de Instalação do Empreendimento**

A **Figura 1** apresenta a planta de instalações na área do empreendimento Companhia Tróleibus Araraquara (CTA).

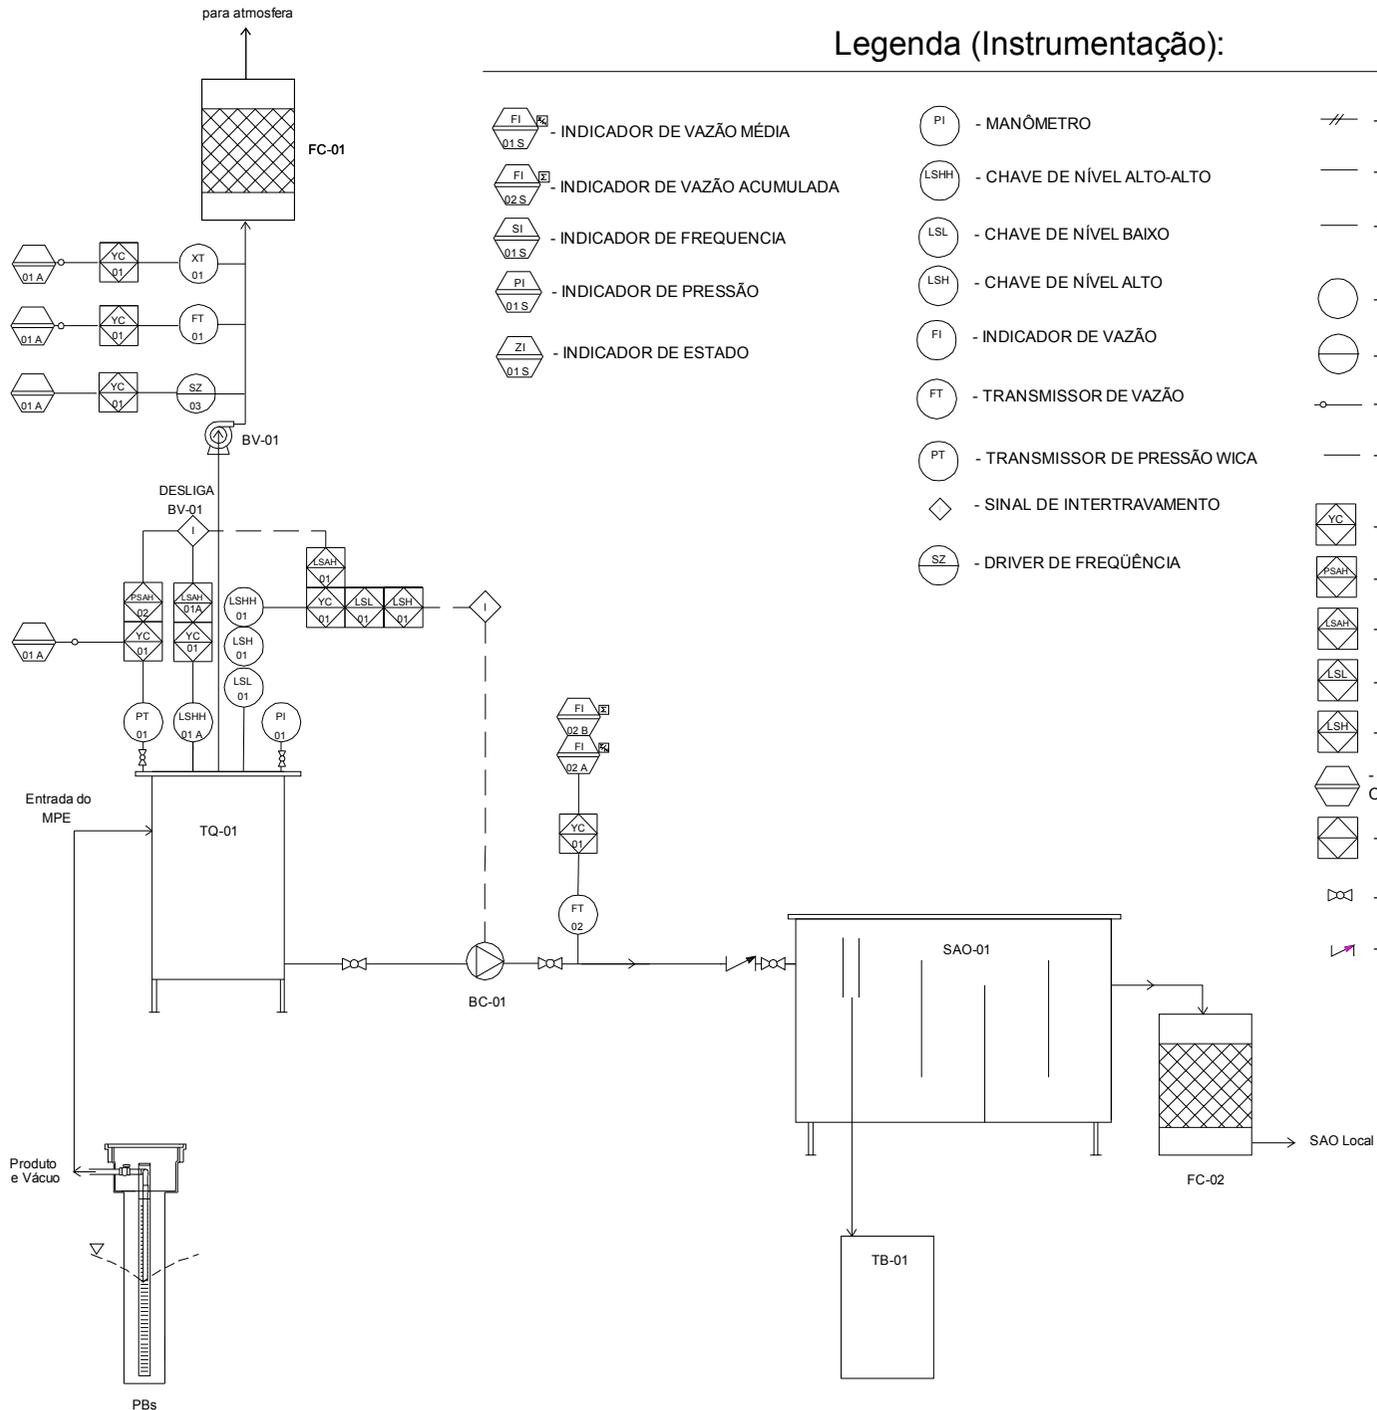
TÍTULO: Fluxograma de Engenharia do Sistema de Remediação

Técnica de remediação: visando atingir os objetivos de remediação na área, foi instalado um Sistema de Remediação MPE (Extração Multifásica) que atuará pela técnica TPE (*Two Phase Extraction*). Este sistema, com o auxílio de ar atmosférico, caracteriza-se pela remoção simultânea de fase livre e dissolvida nas águas subterrâneas e de vapores adsorvidos no solo e presentes em seu interstício, favorecendo a circulação de ar na zona não saturada e na franja capilar, estimulando desta maneira a biodegradação aeróbia dos hidrocarbonetos de petróleo. Desta forma a contaminação da água subterrânea é remediada em conjunto com a zona não saturada do solo. A **Figura 2** apresenta o Fluxograma de Engenharia do Sistema de Remediação instalado, enquanto a **Tabela 2** apresenta as especificações do Sistema de Remediação.

- Uma bomba de vácuo (extração multifásica) da marca Elmo-Rietschle, modelo BH1 610, este modelo possui uma potência de 6,3 kw.
- Um tanque de separação de fases (tanque de vácuo) com volume de 140 litros, constituído de um cilindro de propileno com espessura de 10 mm com extremidades com reforço em polipropileno com espessura de 15 mm, fabricado pela FINKLER Ambiental.

- Uma bomba de transferência tipo motobomba centrífuga monobloco de ferro fundido. Acoplada a um motor elétrico trifásico, 220/380/ volts, II polos de 60 HZ (3.500 rpm), com potência de 0,5 cv, IP-44 e W21 EX-D, com sucção de 1" BSP e recalque de 3/4" BSP rosqueada.

- Um painel de controle-comando.
- Uma caixa separadora de água e óleo, com capacidade de 1.200 L/h, fabricada em polipropileno pela Finkler Ambiental.
- Filtros de areia e carvão ativado, com capacidade para 200 L/h, fabricados em polipropileno, fabricadas pela FinklerAmbiental.

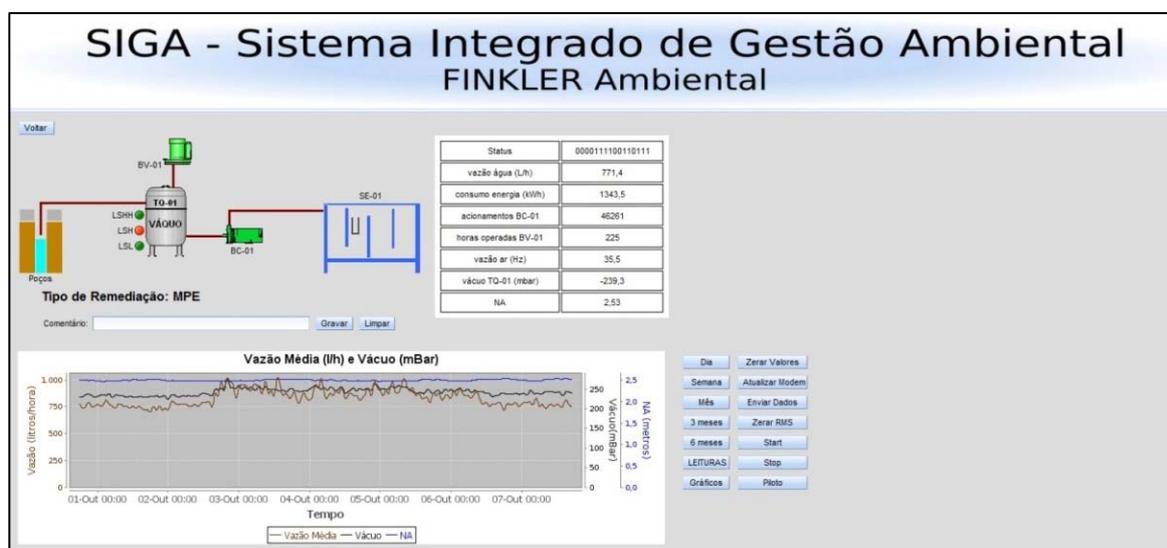
Imagem 2: Ambiente de trabalho do SIGA (Sistema Integrado de Gestão Ambiental).

SIGA - monitoramento da eficiência e eficácia da remediação: o Sistema de Remediação conta também com um sistema de monitoramento remoto (SIGA), que permite uma conexão em tempo real para acompanhamento de inúmeras variáveis de eficiência e eficácia, tais como: vazão, horas de operação, nível d'água, alarmes, etc. Tais informações são registradas em banco de dados e podem ser apresentadas em gráficos ou tabelas, conforme ambiente de trabalho apresentado pela **Imagem 2**. Esta ferramenta permite avaliar de maneira *online* qualquer tipo de deficiência operacional e garantir seu ajuste/reparo em campo com rapidez e assertividade.

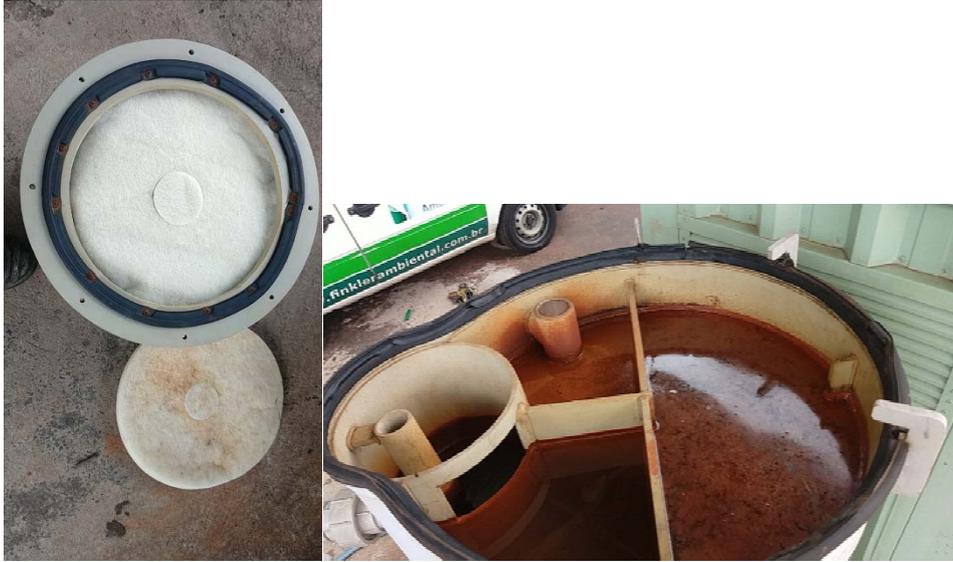
Fotos 01 e 02: Visualização dos trabalhos de limpeza do sistema, em janeiro de 2021.

Com base nos resultados analíticos de efluentes do sistema foi programada a limpeza da CSAO.
